## 国際緊急援助隊への協力とメキシコ地震派遣への参加

Participation in Japan Disaster Relief Team in response to the damages caused by the earthquake in Mexico

国際委員会 国際緊急援助部会  
高橋勇、小倉隆

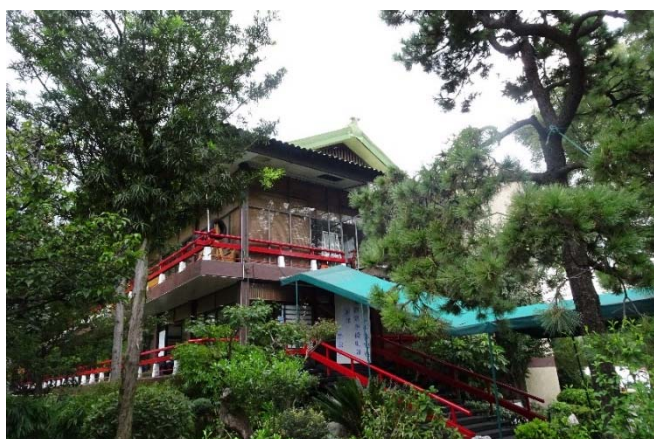
写真5 日墨会館

構造評価の結果、Bo0 場所として、また宿泊地として何ら支障ないことを確認し、指揮本部会議に報告し派遣期間中の宿泊地兼 Bo0 として選定した。日墨会館にも結果を伝達し、会館としての心配事項等を解消するため館内視察を行い EXP/J 部の仕上げ材の歪みや天井材のズレ等につき説明を行い、納得・安心を得てもらった。

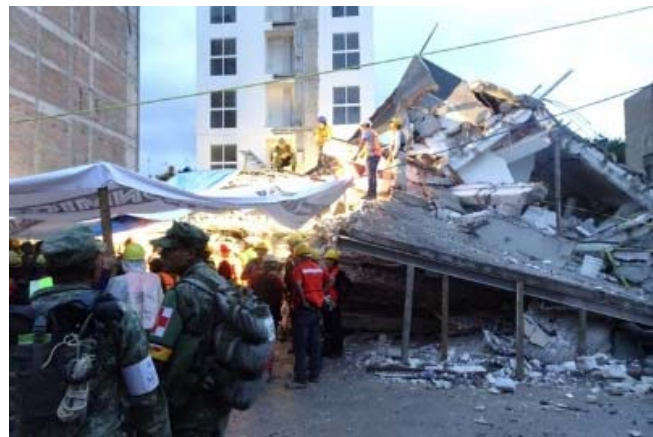
写真7 現場① プレターニャ 82 6階建ての集合住宅

現場状況としては、典型的なパンケーキ崩壊で、梁型がないため各層の隙間は崩壊した小さな瓦礫で止まっているだけで、わずかな隙間(10～20 cm程度)しか存在しない。但し、現場は安定している。また、建物の右側はまだ完全には崩壊しておらず、余震等により崩壊の危険性はあるが活動箇所に影響はないと報告する。

活動箇所上部に崩壊した4層目のスラブがせり出し、余震等で崩壊する危険性があるためレスキューサポートを使用し安定化を計り、要救を害さないよう慎重に救助活動を行う。

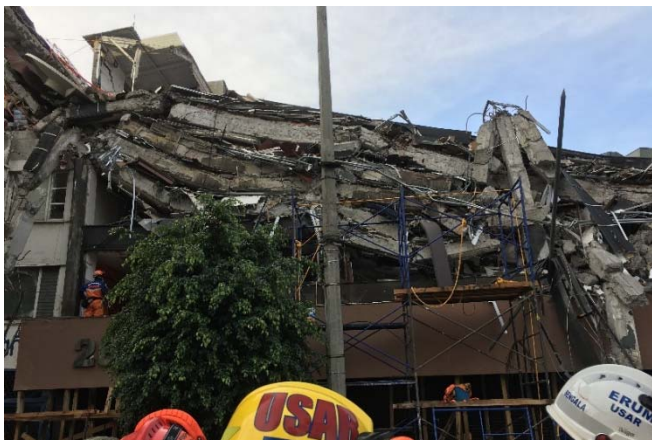
写真10 現場② アルバロ オブレゴン 286 7 階建ての店舗・各種学校等

崩壊はパンケーキ状。建物の両サイドが現状を維持し中央部が垂れ下がる状況であった。1 階は断面も大きいことから現状を維持していた。しかし上部の床の荷重が2階の床にかかるため、多数のポストショアで支持し、安定化を図っていた。

活動については、現場周辺まで行くがガス漏れの為前進できず待機。約1時間後現地本部着。アメリカ・イスラエル・メキシコが活動中。日本隊が加わり建物を4分割し各国が対応した。屋根であった床から下部への搜索からの活動だが、床の安定化が図れない状況や雨後の測定で垂れ下がる床が移動したとの報告もあり、安定している隣のビルよりロープにて隊員をつなぎ作業に当たるように中隊長に進言した。また、床のズレや傾き、隣の建物との離隔の変化等のモニタリングを実施した。変化があればすぐに退避できるよう、モニタリングの為の隊員を配置してもらった。

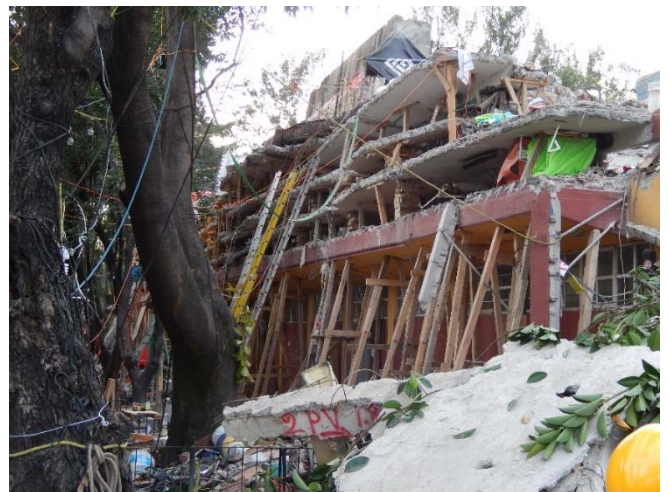
写真 17 現場③ トラルパン 6 階建ての集合住宅

崩壊はパンケーキ状、1 階は現状維持、2 階から上部の床が重なり合っている状態。梁型（200x400 程度）があり 30～40cm の空間が期待できる。しかし壁がレンガ造、家具等も散乱し搜索も困難を極めた。ヘイリングやテクニカルサーチ、ドッグサーチ等で3 階に反応あり。

活動方針は最上部よりのブリーチング、到達階では横方向への瓦礫を掻き出しながらの活動となった。床には上階の大きい荷重がかかり亀裂も多数入った状況が報告された。

構造評価として浸入階の上床の安定化、少し傾いて重なり合った上階の床の移動、屋上の小屋の倒れ等の危険要素を共有。

上床の安定化は短いポストショアを設置、上階の床の移動と屋上の小屋についてはレーザー距離計によるモニタリングを実施した。最初は5 分間隔、変化が無ければ1 0 分間隔とした。記録は数字を聞くだけでなくグラフに落とし、測定誤差や大きい変化後の傾向を把握考察が必要だ。

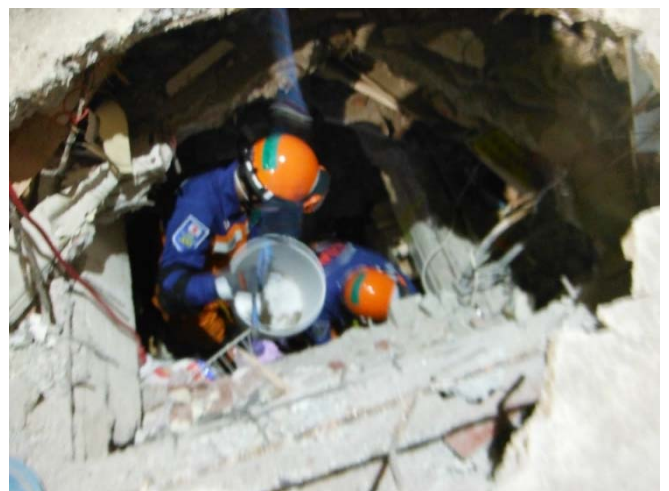
写真 18 屋上部分より縦穴を開け搜索
