## 国際緊急援助隊への協力とメキシコ地震派遣への参加

Participation in Japan Disaster Relief Team in response to the damages caused by the earthquake in Mexico

国際委員会 国際緊急援助部会  
高橋勇、小倉隆

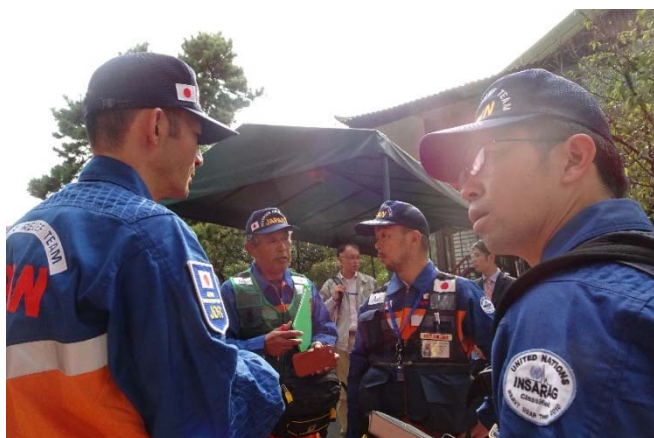
日墨会館到着後、構造評価専門家 1 名と安全管理担当副団長の 2 名で、同会館の構造評価を実施した。外観検査・内部調査を実施した。構造評価には日本の地震時に実施している建物評価方法の一つである「被災建物の応急危険度判定」RC 造編を適用した。

構造評価の結果、Bo0 場所として、また宿泊地として何ら支障ないことを確認し、指揮本部会議に報告し派遣期間中の宿泊地兼 Bo0 として選定した。日墨会館にも結果を伝達し、会館としての心配事項等を解消するため館内視察を行い EXP/J 部の仕上げ材の歪みや天井材のズレ等につき説明を行い、納得・安心を得てもらった。

写真6 日墨会館 Bo0として決定

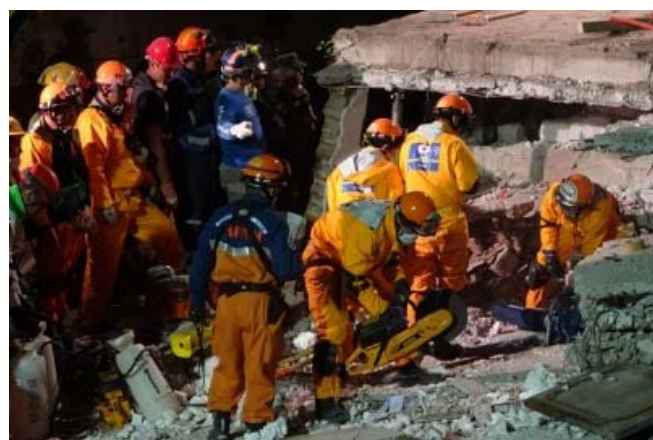
現場状況としては、典型的なパンケーキ崩壊で、梁型がないため各層の隙間は崩壊した小さな瓦礫で止まっているだけで、わずかな隙間(10～20 cm程度)しか存在しない。但し、現場は安定している。また、建物の右側はまだ完全には崩壊しておらず、余震等により崩壊の危険性はあるが活動箇所に影響はないと報告する。

活動箇所上部に崩壊した4層目のスラブがせり出し、余震等で崩壊する危険性があるためレスキューサポートを使用し安定化を計り、要救を害さないよう慎重に救助活動を行う。

写真8 夜間作業中

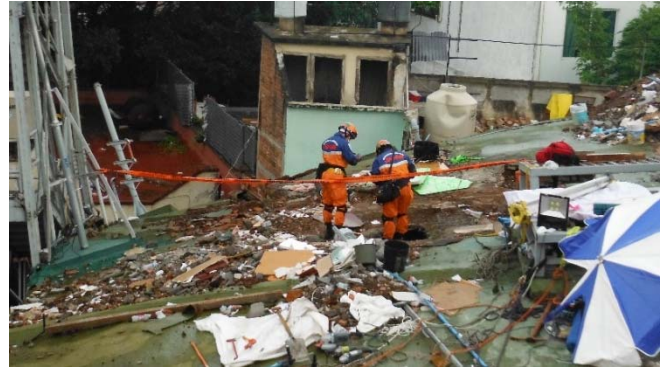
崩壊はパンケーキ状。建物の両サイドが現状を維持し中央部が垂れ下がる状況であった。1 階は断面も大きいことから現状を維持していた。しかし上部の床の荷重が2階の床にかかるため、多数のポストショアで支持し、安定化を図っていた。

活動については、現場周辺まで行くがガス漏れの為前進できず待機。約1時間後現地本部着。アメリカ・イスラエル・メキシコが活動中。日本隊が加わり建物を4分割し各国が対応した。屋根であった床から下部への搜索からの活動だが、床の安定化が図れない状況や雨後の測定で垂れ下がる床が移動したとの報告もあり、安定している隣のビルよりロープにて隊員をつなぎ作業に当たるように中隊長に進言した。また、床のズレや傾き、隣の建物との離隔の変化等のモニタリングを実施した。変化があればすぐに退避できるよう、モニタリングの為の隊員を配置してもらった。

写真12 屋上より搜索中

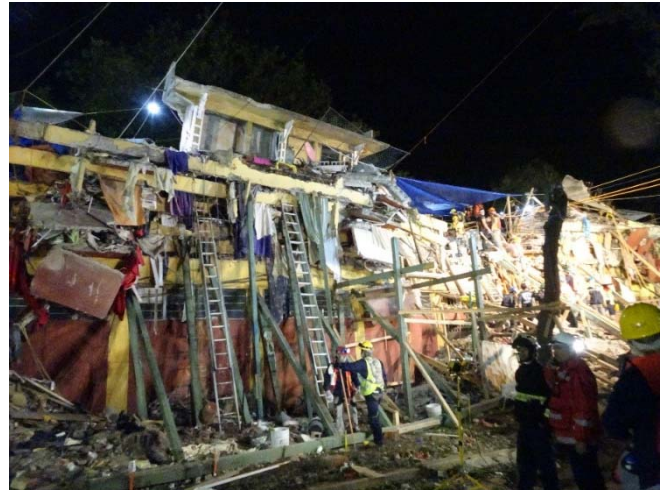
写真 16 現場③ (仮定)

崩壊はパンケーキ状、1 階は現状維持、2 階から上部の床が重なり合っている状態。梁型（200x400 程度）があり 30～40cm の空間が期待できる。しかし壁がレンガ造、家具等も散乱し搜索も困難を極めた。ヘイリングやテクニカルサーチ、ドッグサーチ等で3 階に反応あり。

活動方針は最上部よりのブリーチング、到達階では横方向への瓦礫を掻き出しながらの活動となった。床には上階の大きい荷重がかかり亀裂も多数入った状況が報告された。

構造評価として浸入階の上床の安定化、少し傾いて重なり合った上階の床の移動、屋上の小屋の倒れ等の危険要素を共有。

上床の安定化は短いポストショアを設置、上階の床の移動と屋上の小屋についてはレーザー距離計によるモニタリングを実施した。最初は5 分間隔、変化が無ければ1 0 分間隔とした。記録は数字を聞くだけでなくグラフに落とし、測定誤差や大きい変化後の傾向を把握考察が必要だ。
